Rapport technique

Etude des éléments de transparence ou d'entrave pour le déplacement de la faune.

Aout/2021

Fédération Départementale des Chasseurs de la Haute-Garonne

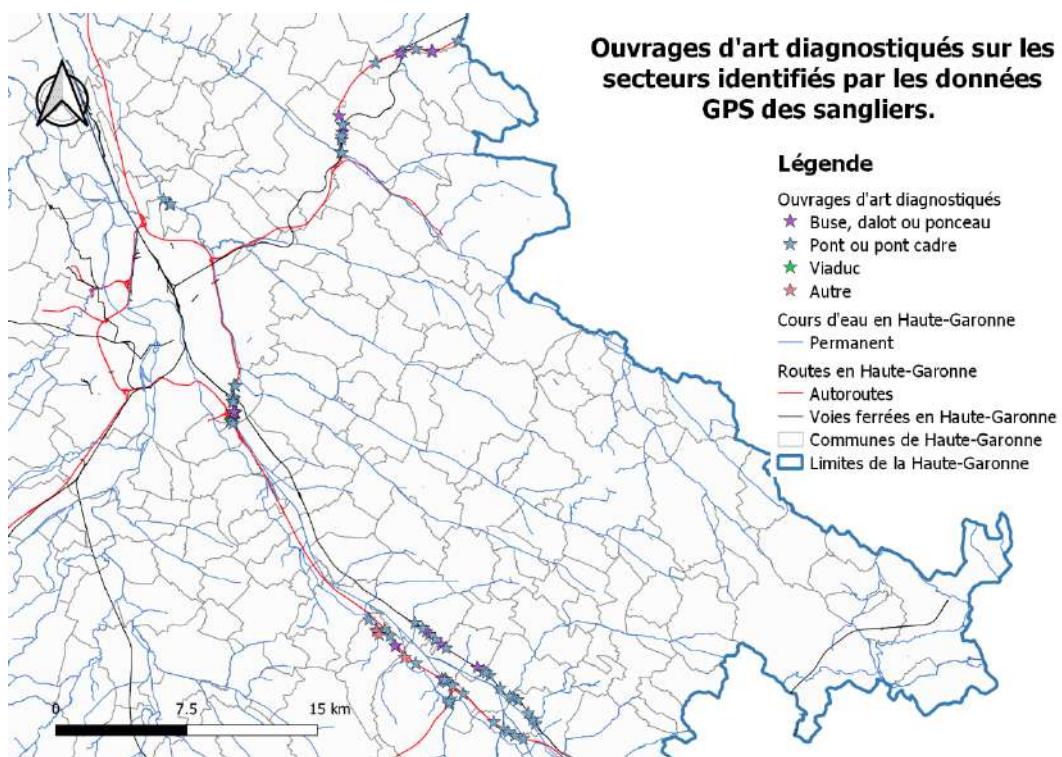
Figure 3 :
Ouvrages d'art
diagnostiqués
sur les
secteurs
identifiés
précédemment

Le diagnostic de 63 ouvrages d'art a été réalisé (Figure 3) et 17 ouvrages étaient inaccessibles (échangeurs d'autoroute, grillages ou clôtures autour de l'ouvrage). Ces données sont compilées dans le document en Annexe 1.

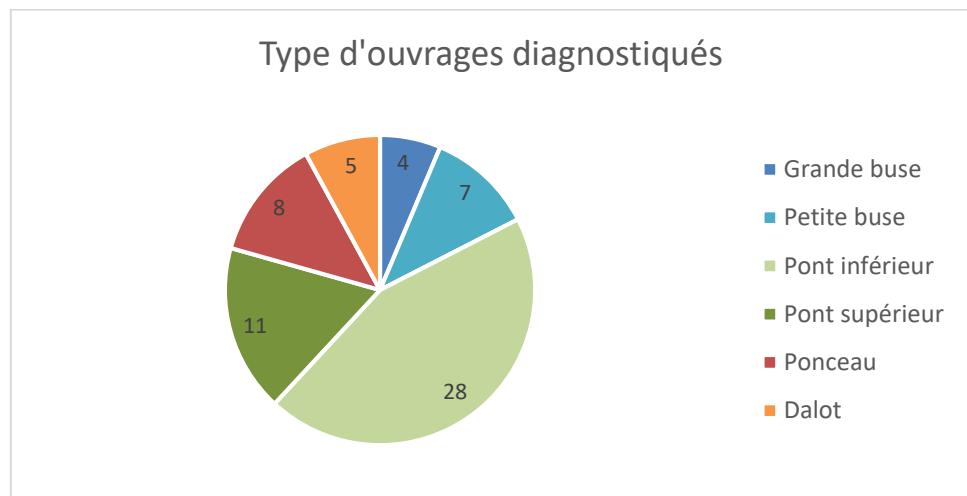
Figure 4 : Type d'ouvrages diagnostiqués sur les secteurs identifiés

Les ouvrages diagnostiqués sont en majorité des ponts inférieurs et des buses (Figure 4). 68% des ouvrages sont des ouvrages de grande taille mais tous ne sont pas utilisables par la grande faune. En effet, les ponts supérieurs sont peu empruntés du fait du substrat goudronné et de leur longueur souvent importante [Travaux de la FRCO]. De plus la grande faune n'emprunte pas les ouvrages de petite taille ce qui explique en partie le nombre important d'ouvrage non utilisables par les ongulés. Les mustélidés peuvent emprunter les ouvrages de grande et de petite taille (Figure 5).

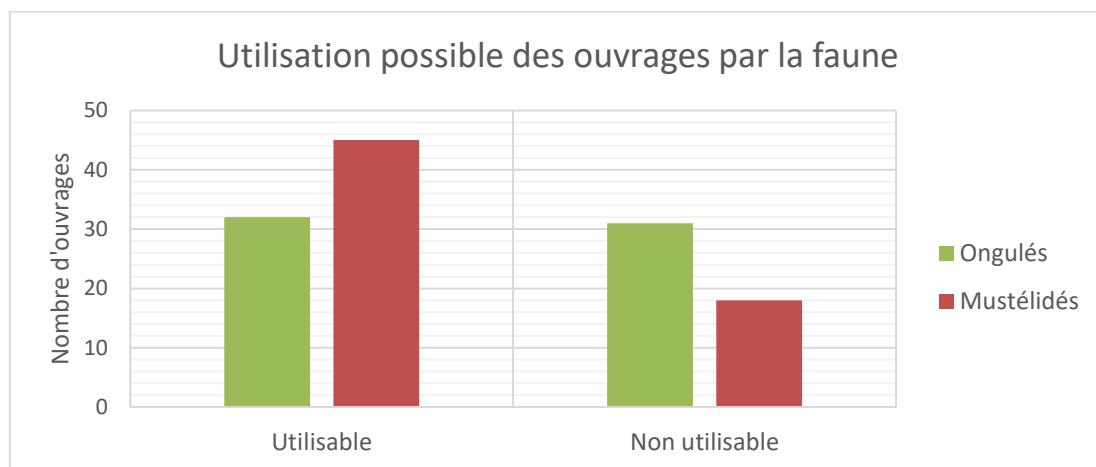
Figure 5 : Ouvrages utilisables ou non par les ongulés et mustélidés

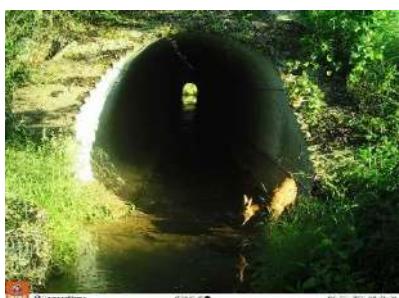
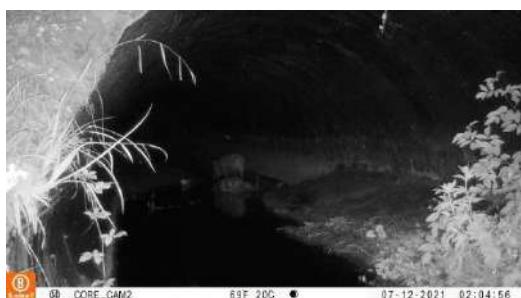
Figure 8 : Photos prises sur les buses 38428 et 35403

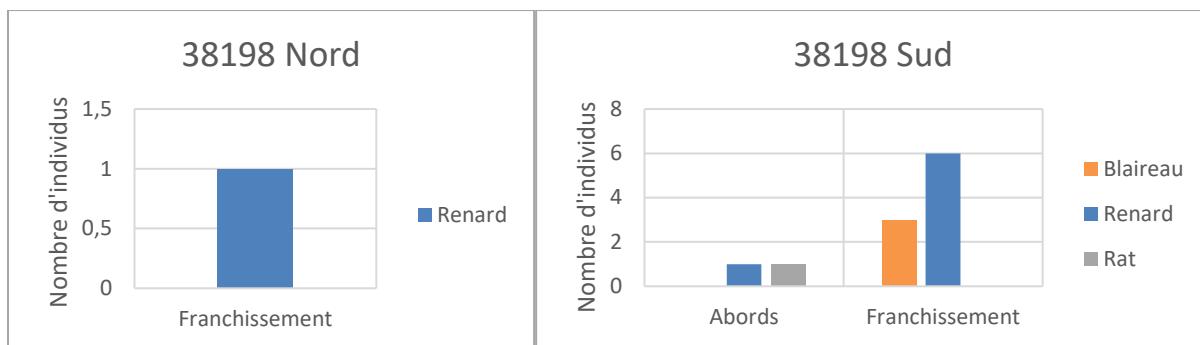
Ouvrages 38198 : Buse en béton de petite taille, faible hauteur d'eau, substrat naturel

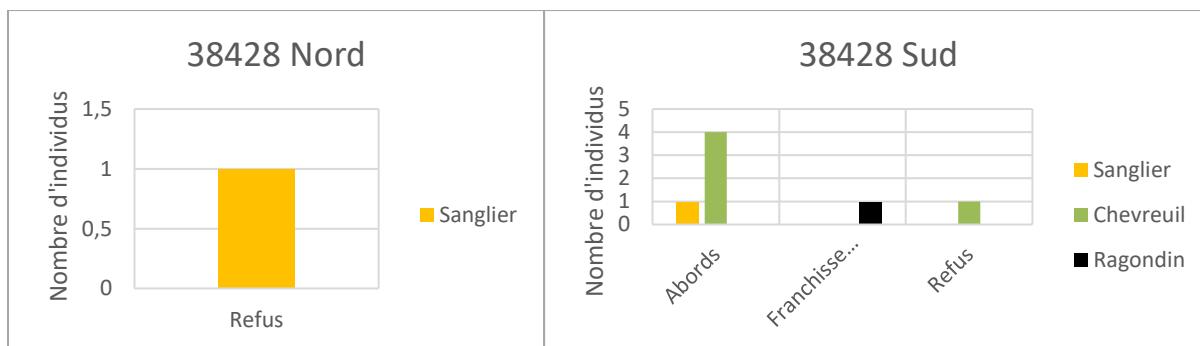
Ouvrage 38428 : Grande buse en tôle ondulée, hauteur d'eau importante au nord, présence de vase au centre de l'ouvrage au nord, substrat artificiel sur le reste de l'ouvrage

qui montrent une envie d'emprunter l'ouvrage. C'est le cas de la buse 38428 dans laquelle au nord comme au sud les animaux (chevreuils et sangliers) s'engagent mais rencontrent des difficultés à se déplacer et finissent par opérer un demi-tour.

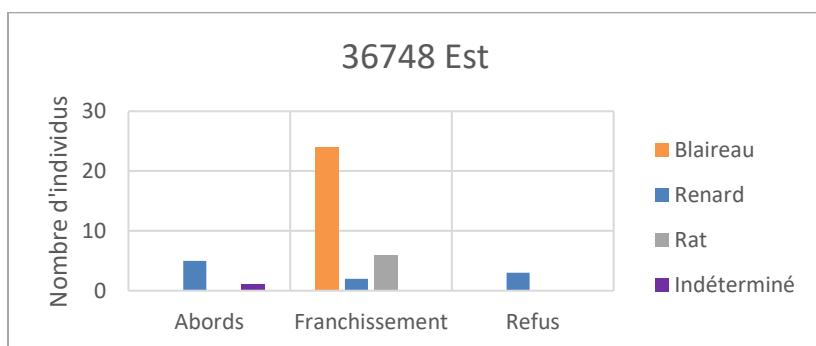
Ouvrage 36748 : Petite buse en tôle ondulée, faible hauteur d'eau, substrat artificiel

Certains individus sont habitués à emprunter les buses : les 24 blaireaux de la buse 36748 l'emprunte dans le sens ouest-est entre 21h et 23h et dans le sens est-ouest entre 23h et 5h. C'est probablement le même individu qui traverse de manière journalière entre deux lieux de vie.

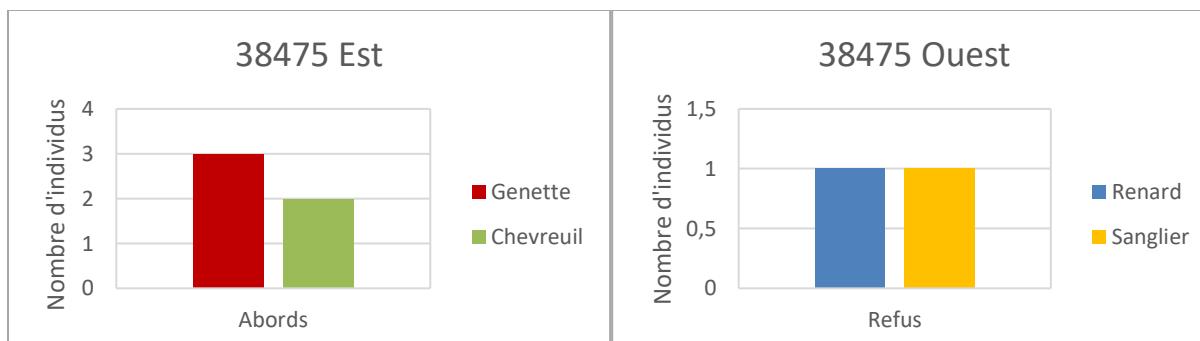
Ouvrage 38475 : Grande buse en tôle ondulée, présence d'eau, présence d'une banquette de terre sur 2-3 m à l'Ouest

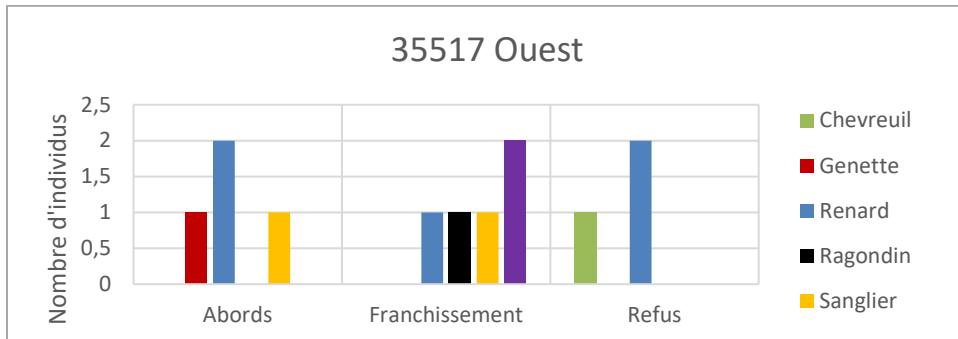
Ouvrage 35517 : Grande buse en tôle ondulée, présence d'eau, présence d'une banquette sur 2 m à l'Ouest, de même à l'Est et d'un arbre et d'une banche gênant la sortie à l'Est

On remarque que sur certains ouvrages (35517) la même espèce peut franchir ou refuser le franchissement alors même que les individus abordent du même côté de l'ouvrage. En effet un renard boitant (marchant sur 3 pattes) franchi sans hésitation alors qu'un autre renard va essayer de franchir avant d'opérer un refus. Le facteur individu est à prendre en compte, certains peuvent être plus craintifs ou un événement extérieur : bruit, lumière, odeur, peut influencer le franchissement. Au niveau de la buse 35403 O, le refus des deux sangliers semble lié à la présence d'odeur humaine : le refus s'effectue après avoir reniflé le piège photo et les animaux ne semblent pas sereins en entrant dans l'ouvrage.

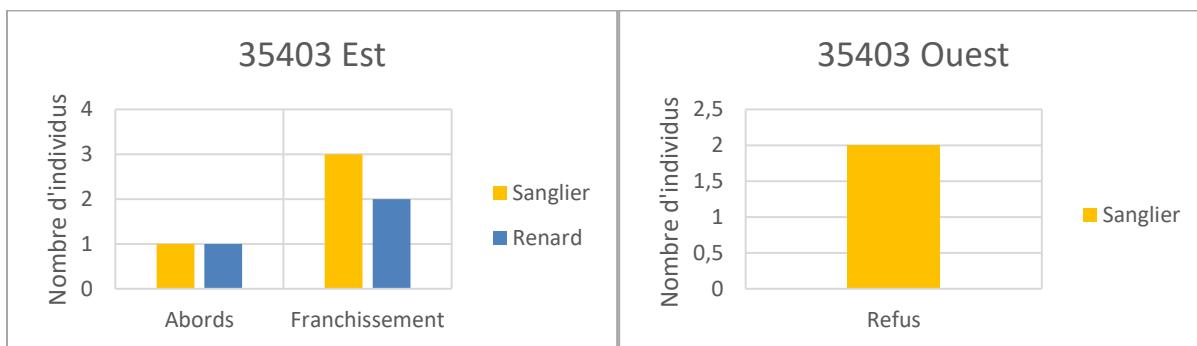
Ouvrage 35403 : Grande buse en tôle ondulée, présence d'eau, présence d'une banquette de terre presque continue (il manque une jointure de 1,5 m environ)

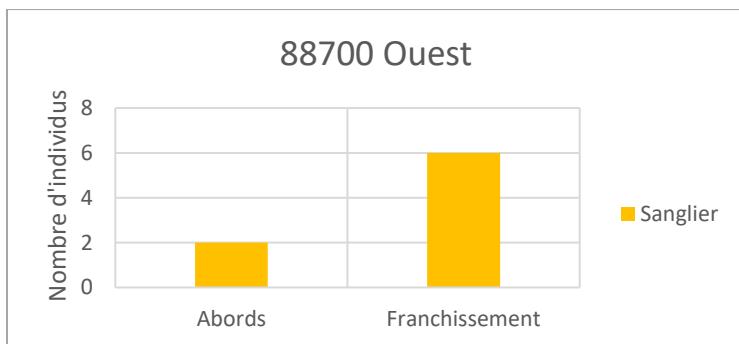
Ouvrage 88700 : Pont inférieur avec une berge de 2 m environ sur toute la longueur de l'ouvrage

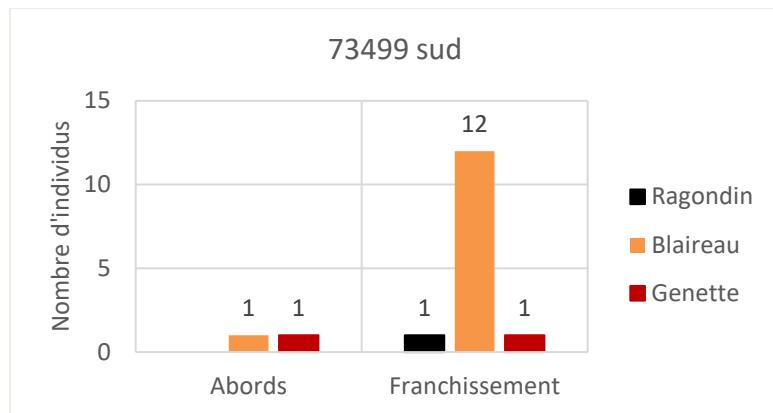
Ouvrage 73499 : pont inférieur avec un chemin en terre séparé du cours d'eau (le Gardijol) par un mur. Une banquette est présente en bords de cours d'eau, elle est en terre.

Les seuls franchissements repérés sont sur le pont inférieur 73499. Ils se font par la banquette en terre et sont uniquement des franchissements de la petite faune, presque exclusivement par des blaireaux. Aucun ongulé n'étant à proximité il est difficile de conclure sur la transparence de cet ouvrage pour la grande faune.

La présence de grillage de balisage au sol au niveau de l'ouvrage 73499 n'entraîne de refus ni des blaireaux, ni des genettes ni du ragondin. La petite faune n'est pas dérangée par cette entrave potentielle.

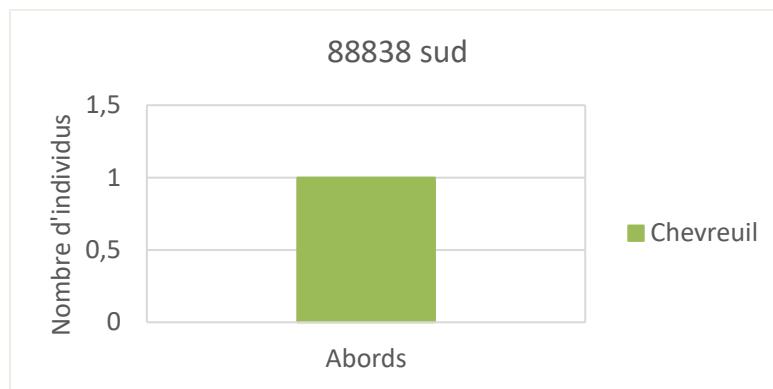
Ouvrage 88838 : dalot avec une banquette en terre sur toute la longueur, présence d'eau et de vase.

Aux vues des traces laissées dans l'ouvrage 88838, la petite et la grande faune utilisent la banquette en terre pour franchir l'A61 par le dalot.

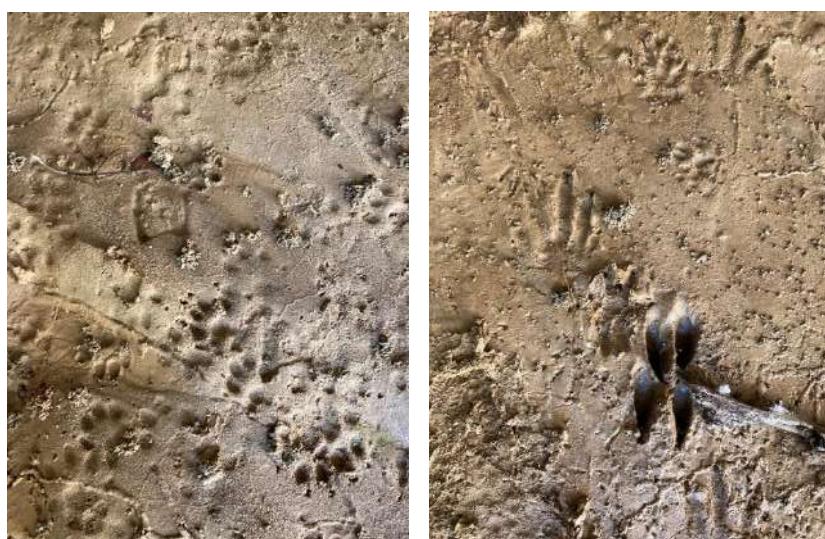
Au niveau du dalot 88838, seul un chevreuil a été détecté aux abords de l'ouvrage pourtant de nombreuses empreintes de mustélidés et d'ongulés sont présentes dans l'ouvrage et aux abords (Figure 19). Des coulées ont également été repérées à chaque visite de l'ouvrage. L'ouvrage semble donc bien utilisé par la faune. La période de pose pour effectuer le suivi n'était peut-être pas optimale, les déplacements de la grande faune étant moins importants en été [idem pour le suivi réalisé par la FRCO]. De plus des travaux étaient réalisés dans un champ à proximité de l'ouvrage, le bruit et les nuisances ont pu déranger la faune et diminuer la fréquentation de l'ouvrage.

Figure 19 : Empreintes présentes dans l'ouvrage 88838

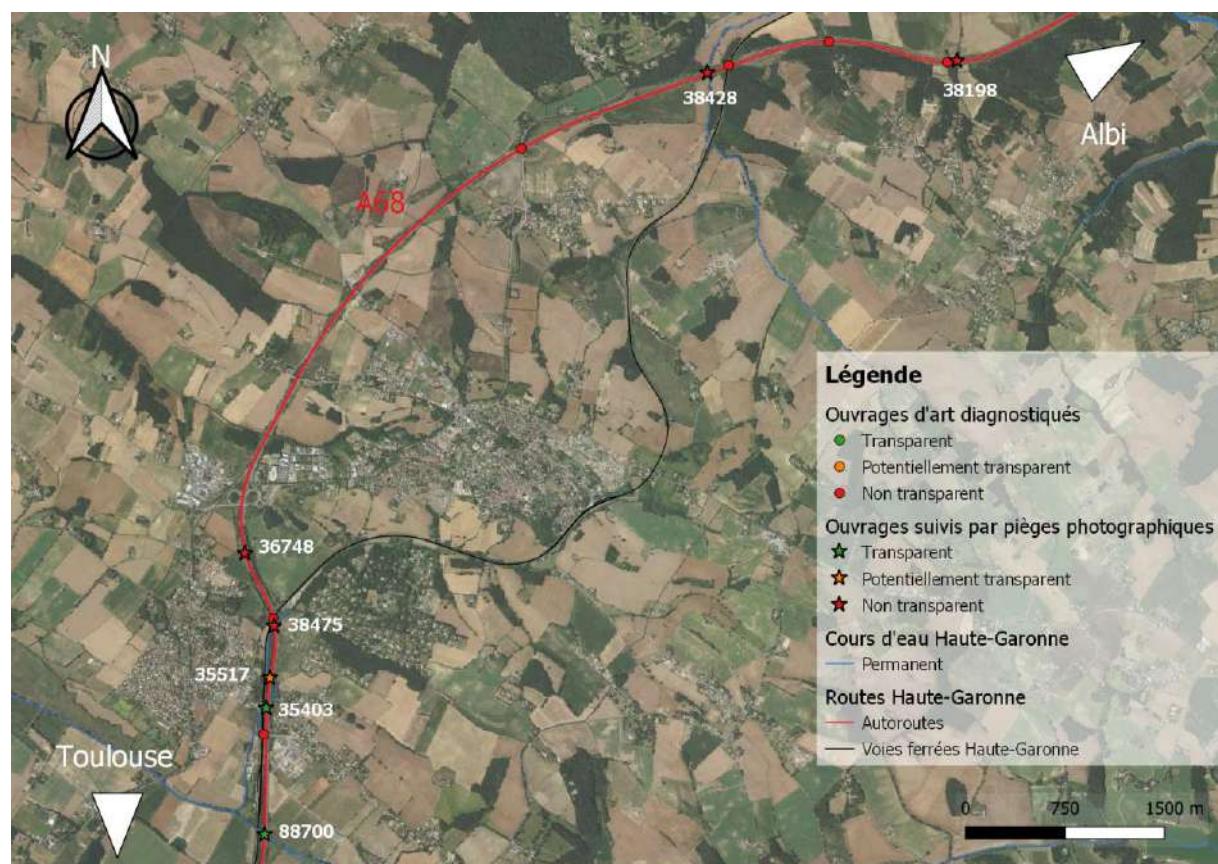
Figure 26 : Bilan des ouvrages et prévisions d'action sur le secteur de l'A68

Les deux petites buses (36748 et 38198) sont fonctionnelles pour la petite faune, elles sont bien connectées au réseau structures écologiques environnantes. Elles sont par conséquent à conserver en l'état. Il est important de maintenir les continuités écologiques aux abords. Cependant elles ne sont pas fonctionnelles pour la grande faune du fait de leurs caractéristiques techniques. La grande faune n'est pas présente aux abords de ces ouvrages.

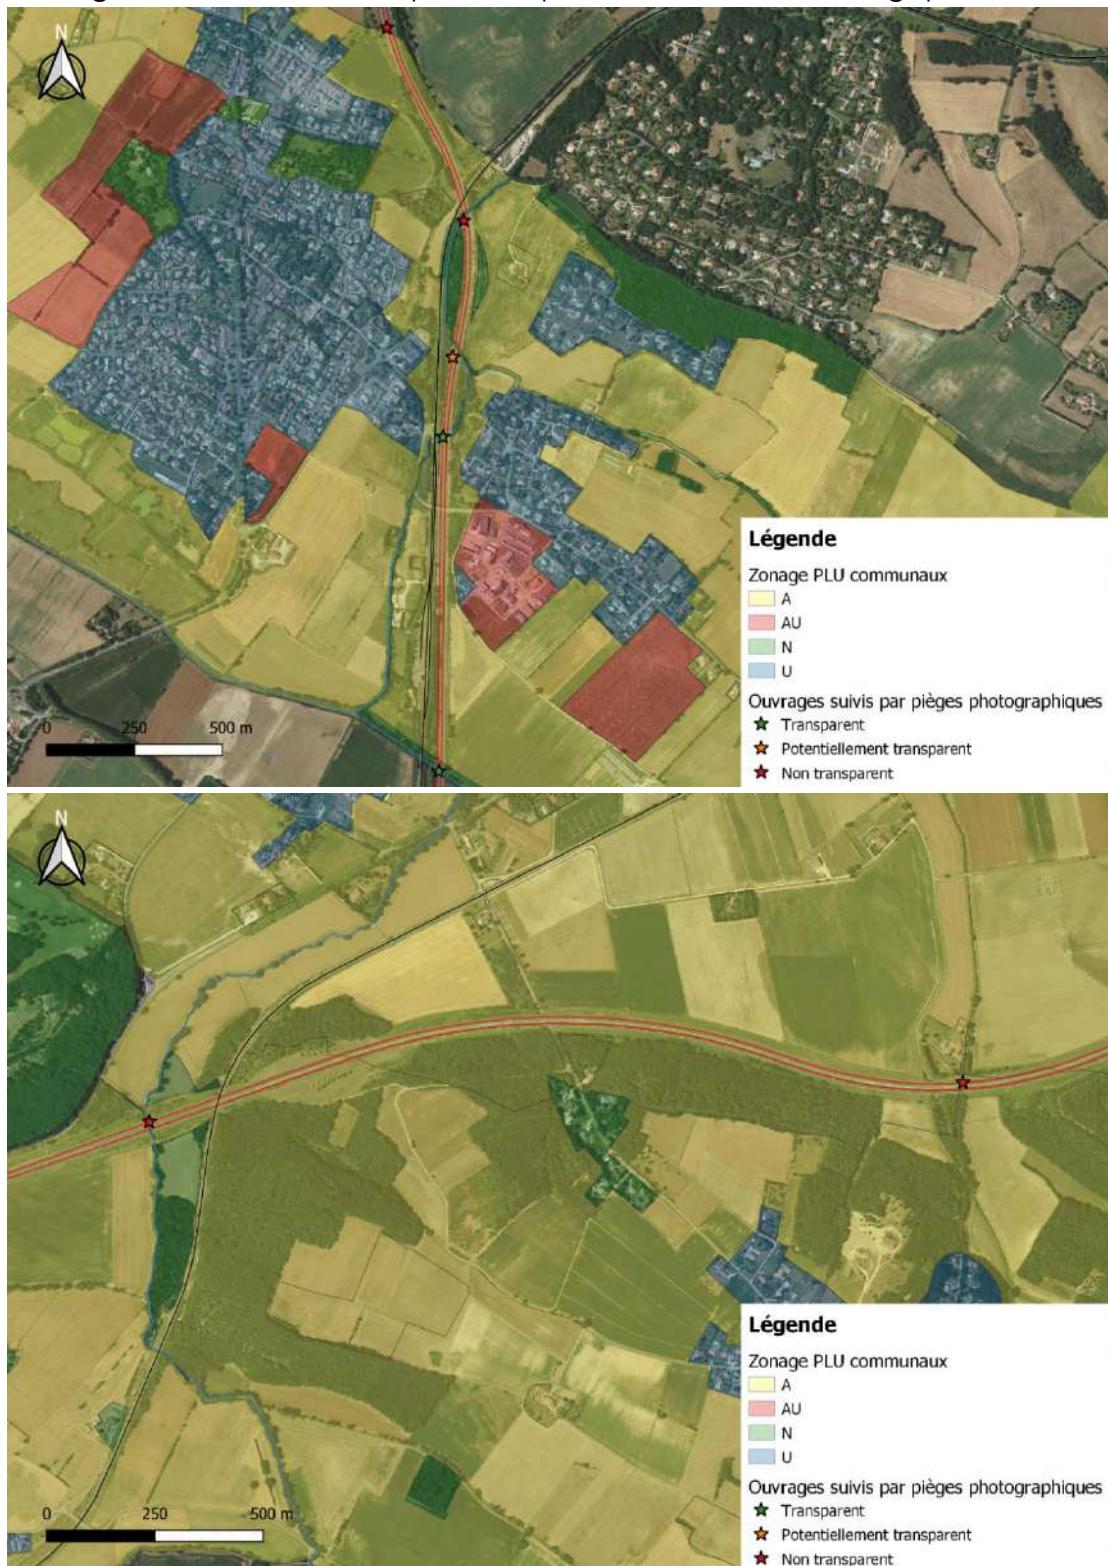
Figure 27 : Zonage des PLU communaux (Gémil, Buzet-sur-Tarn, Roquesérière, Gragnague, Garidech)

documents d'urbanisme et d'aménagement. D'après les données des Plan locaux d'urbanisme (PLU) récupérées sur le site gouvernemental Géoportail de l'urbanisme, la quasi-totalité des corridors identifiés par le suivi ne sont pas répertoriés dans les documents d'urbanisme (Figure 24). L'urbanisation est à proximité immédiate des ouvrages et des corridors et peut rompre les continuités écologiques.

Certaines communes (Montastruc-la-Conseillère et Castelmaouou) n'ont pas leur PLU de disponible sur le Géoportal de l'urbanisme cependant une meilleure prise en compte des continuités écologiques sur le secteur est nécessaire.

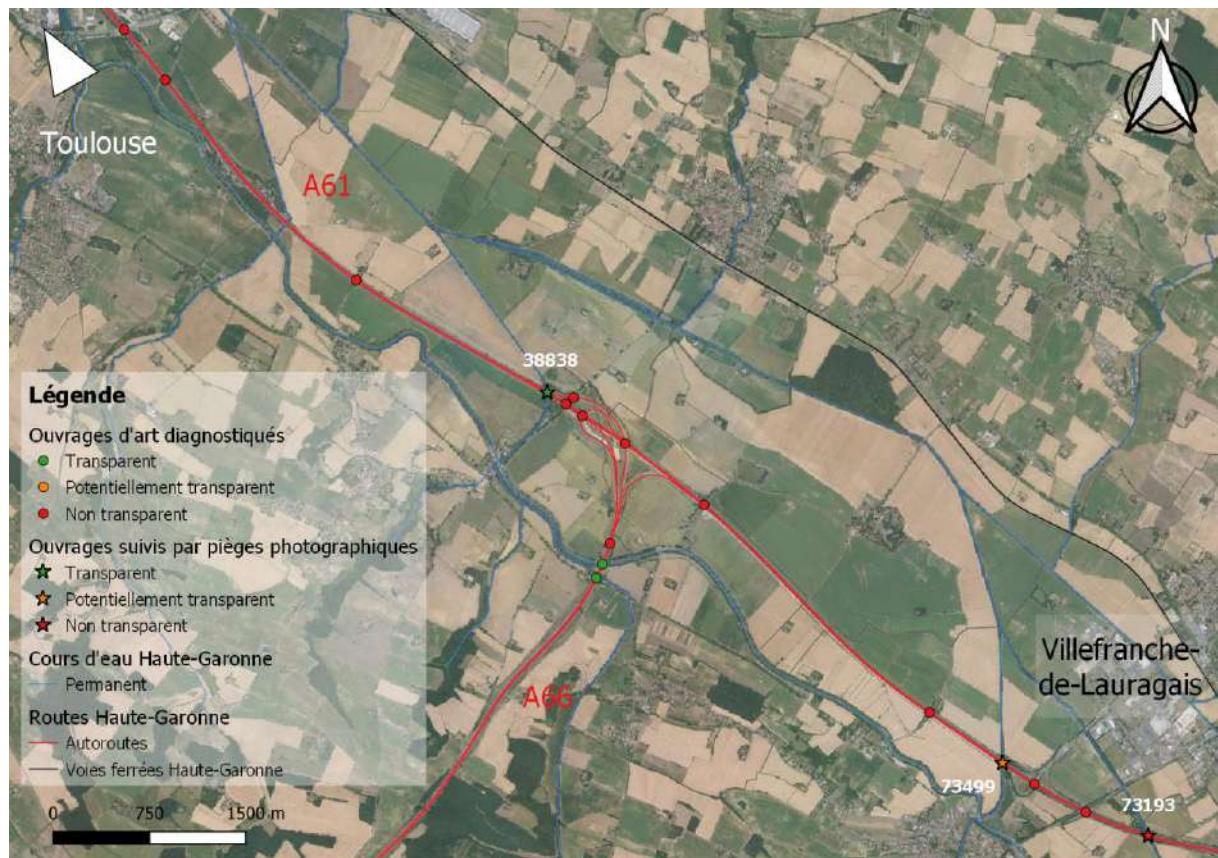
Figure 28 : Bilan des ouvrages et prévisions d'actions sur le secteur de l'A61

Le pont inférieur 73499 est fonctionnel pour la petite faune. L'entrave de grillage de balisage ne gêne pas le franchissement et l'ouvrage est bien connecté au corridor écologique présent. L'absence de grande faune aux abords de l'ouvrage pose question ; cependant la banquette de terre étant large et à une hauteur suffisante pour le déplacement de la grande faune (caractéristiques similaires à l'ouvrage 88700 sur l'A68), on peut estimer que cet ouvrage est potentiellement transparent pour la grande faune. Il est en tout cas transparent pour la petite faune. Il existe peut-être une rupture de continuité écologique sur le corridor présent qui empêche les ongulés d'atteindre l'ouvrage.

Le pont inférieur 73193 n'est pas fonctionnel. Il est impossible de savoir à partir de ce suivi si les caractéristiques techniques et physiques de l'ouvrage permettent le franchissement par la grande faune de l'A61. En effet, aucun animal n'a été détecté à proximité de l'ouvrage : la continuité écologique est peut-être rompue en amont de l'ouvrage. Un suivi plus long et une expertise du corridor écologique serait nécessaire pour identifier les potentiels ruptures de continuité.

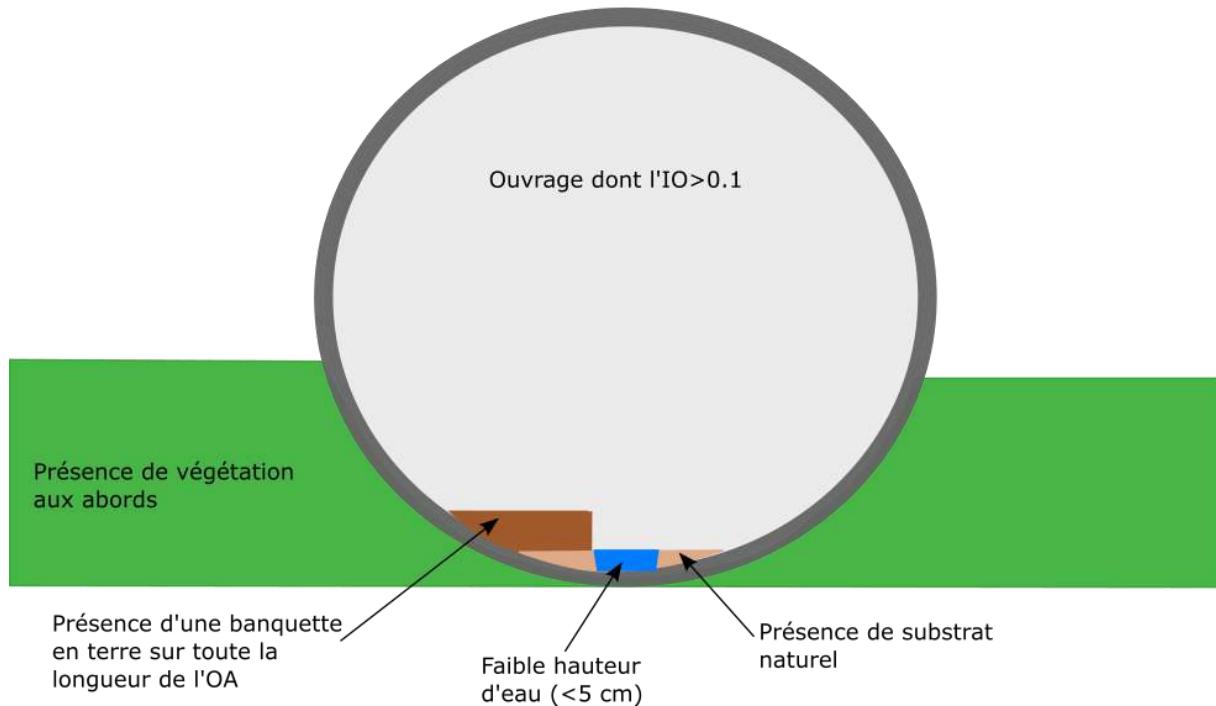
Eléments favorables à la transparence de l'ouvrage d'art pour la grande faune

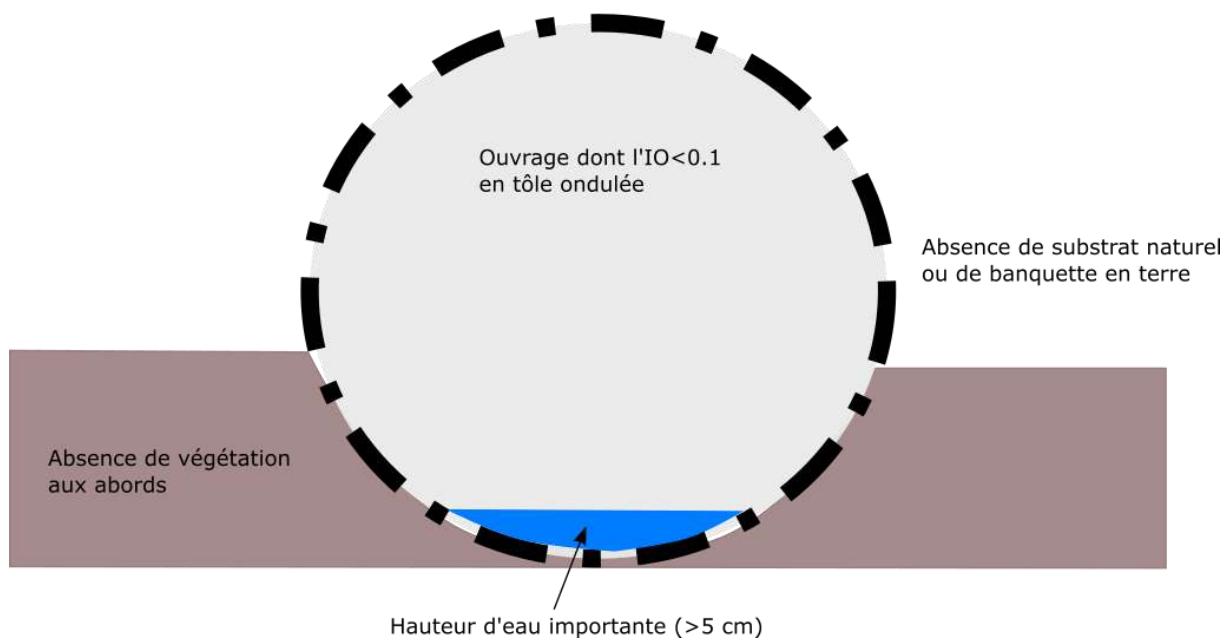
Eléments défavorables à la transparence de l'ouvrage d'art pour la grande faune
