Mémoire technique

Analyse de la mortalité par noyades dans le Canal de Saint-Martory et proposition d'actions

Décembre 2021

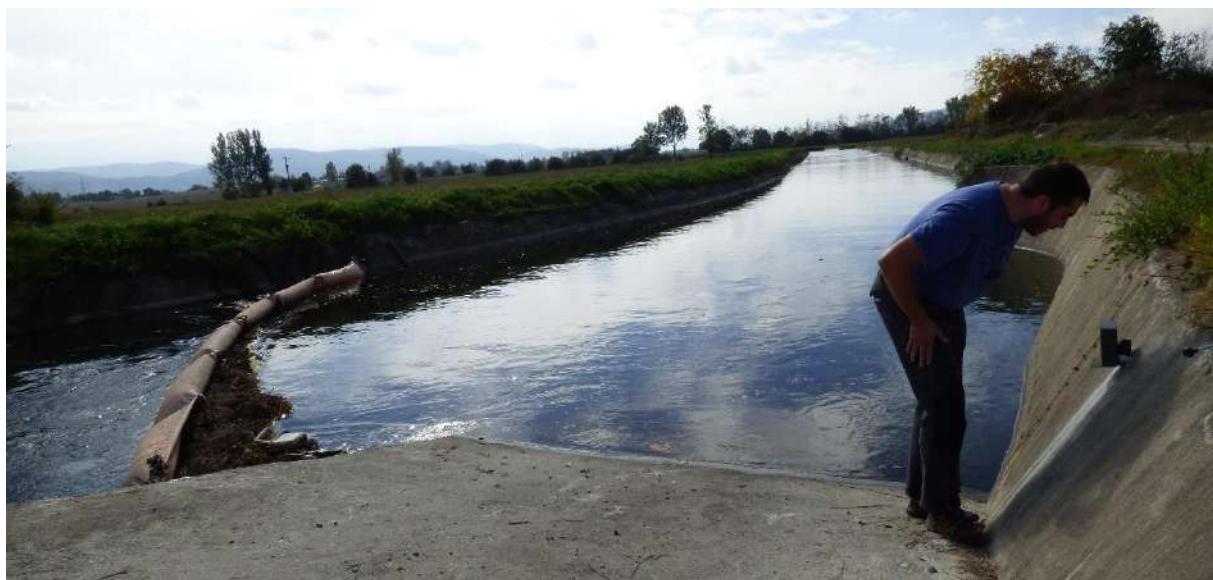
3.1.2. ETAT DES LIEUX DES SUIVIS DE DROMES

Réseau31 a installé plusieurs dromes à partir de 2015. Ces dispositifs, qui ont vocation à limiter le nombre d'embâcles arrivant à la centrale de Mondavezan ou à des stations de pompage, ont été adaptées pour guider les animaux vers les plateformes de maintenance et ainsi leur permettre de sortir du canal. La FDC31 s'est livrée à un suivi par piège photographique réalisé entre le 22 octobre 2015 et le 27 juillet 2017 sur une drome située à environ 800 mètres de la centrale électrique de Mondavezan. Plusieurs photographies, notes techniques et présentations ont pu être retrouvées dans les archives de la Fédération des Chasseurs de la Haute-Garonne. Bien que ne disposant plus des données brutes, les conclusions de l'étude et certains graphiques permettent de tirer des enseignements quant à l'efficacité de ce type de dispositifs.

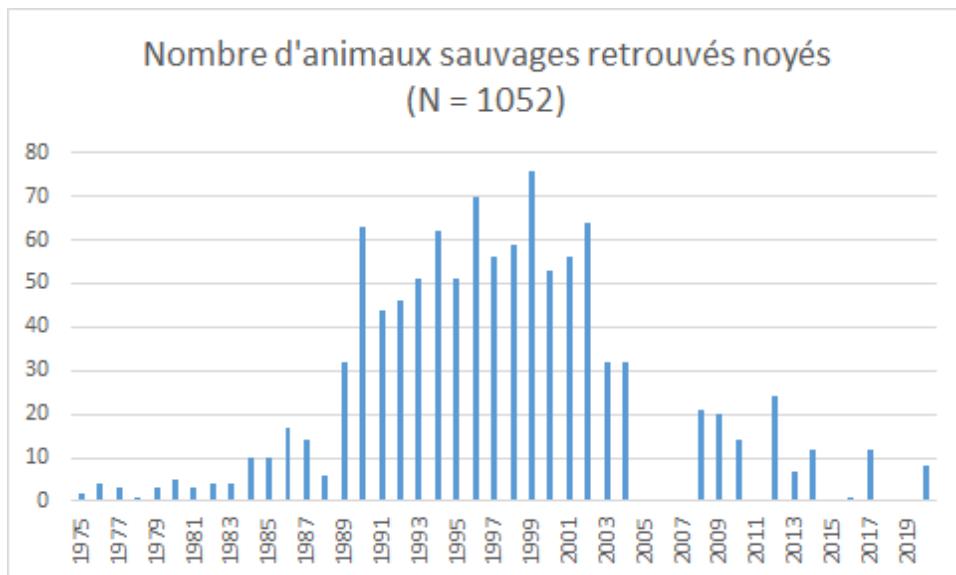
L'évolution du nombre d'Ongulés noyés dans le canal de Saint-Martory est possible à déterminer grâce aux éléments d'archives en notre possession. La tendance était à une hausse modérée entre 1975 et 1988, avant de connaître une brusque augmentation en 1989, qui s'est maintenue jusqu'en 2002. Après le début des années 2000, les données semblent indiquer une diminution du nombre de noyades.

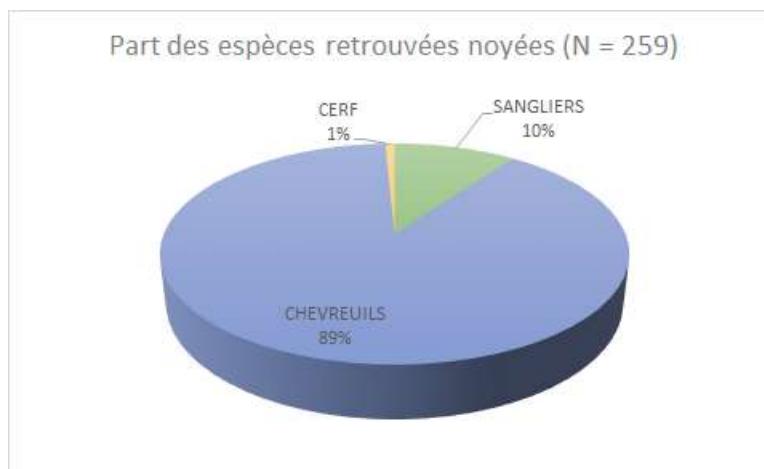
Le Chevreuil contribue à hauteur d'environ 90% de l'échantillon, le Sanglier 10% et le Cerf 1%. Le Chevreuil est donc l'espèce de loin la plus concernée par la mortalité par noyade dans le canal de Saint-Martory. Cette différence tient sans doute au fait de capacités cognitives plus importante chez le Sanglier.

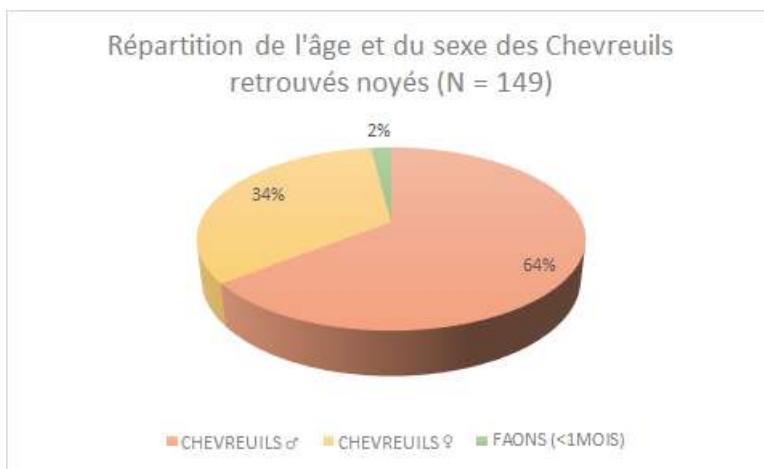
Les données indiquent que les noyades concernent principalement des brocards ; les femelles et les faons ne représentant qu'un tiers de l'échantillon. Des données d'archives de la Fédération des Chasseurs indiquaient en 1995 que plus de 80% des mâles retrouvés étaient des jeunes individus de moins d'un an. Ces données semblent en accord avec la biologie de l'espèce : les chevillards dispersent généralement à la recherche de nouveaux territoires ce qui les amènent à franchir des obstacles naturels ou anthropiques.

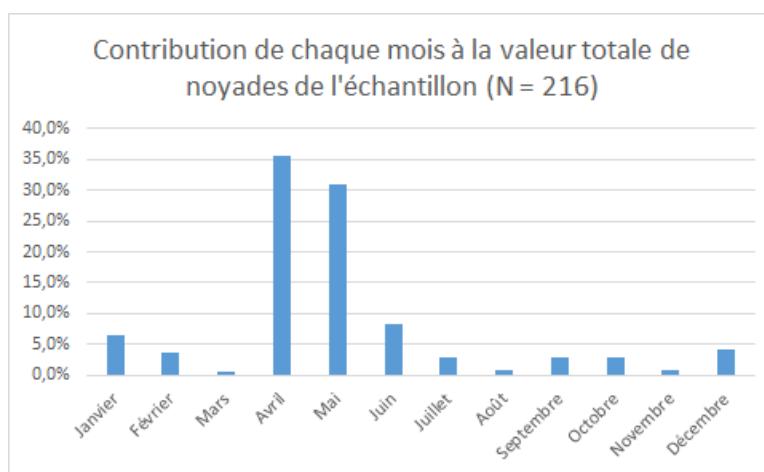
Les données pertinentes ont été regroupées par mois. Il ressort de ce traitement que les mois qui contribuent le plus à l'échantillon sont les mois d'avril et mai. Les données relevées pendant ces deux mois contribuent à hauteur des deux tiers des mortalités de faune (N = 144). On constate également que le mois de mars n'enregistre que très peu de mortalités sur les 11 années considérées, sans doute en lien avec l'entretien annuel du canal qui s'opère toujours en mars et qui s'accompagne d'une mise hors d'eau.

Sans pouvoir l'affirmer catégoriquement, on peut supposer que le pic de mortalité en avril et en mai est lié à la conjonction de deux facteurs : la dispersion des jeunes Chevreuils en recherche de nouveaux territoires et la remise en eau du canal de Saint-Martory.

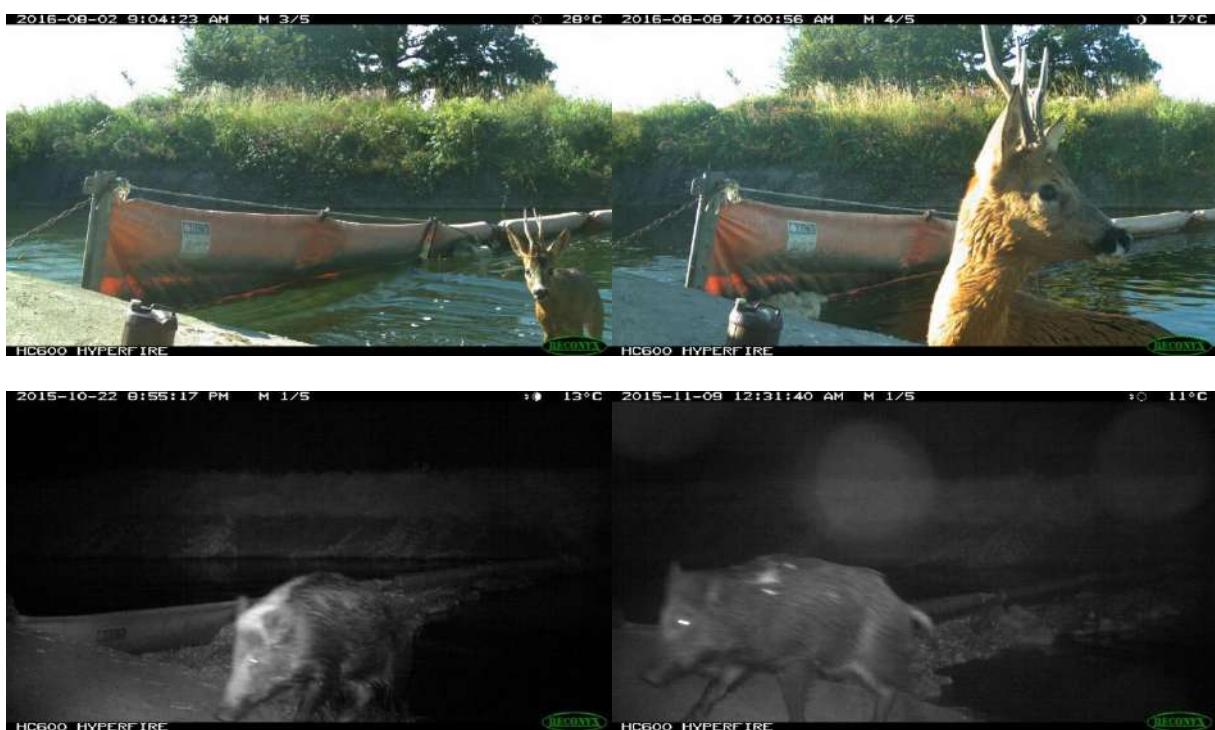
Le suivi de la drome de Mondavezan a donné lieu à 14 241 clichés sur les 614 jours du suivi. Sur ces photos, 12 espèces distinctes d'animaux sauvages (notamment une Loutre) ont été identifiées, dont deux espèces d'Ongulés : le Chevreuil et le Sanglier.

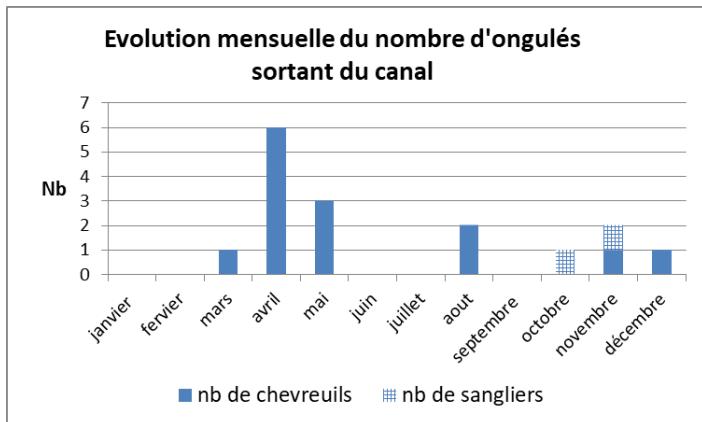
Les Chevreuils ont été photographiés essentiellement en avril-mai, cette période correspond au début des naissances, émancipation des jeunes de 1 an (chevrillards) et prise de territoires par les mâles (brocards) avant la période du rut (juillet).

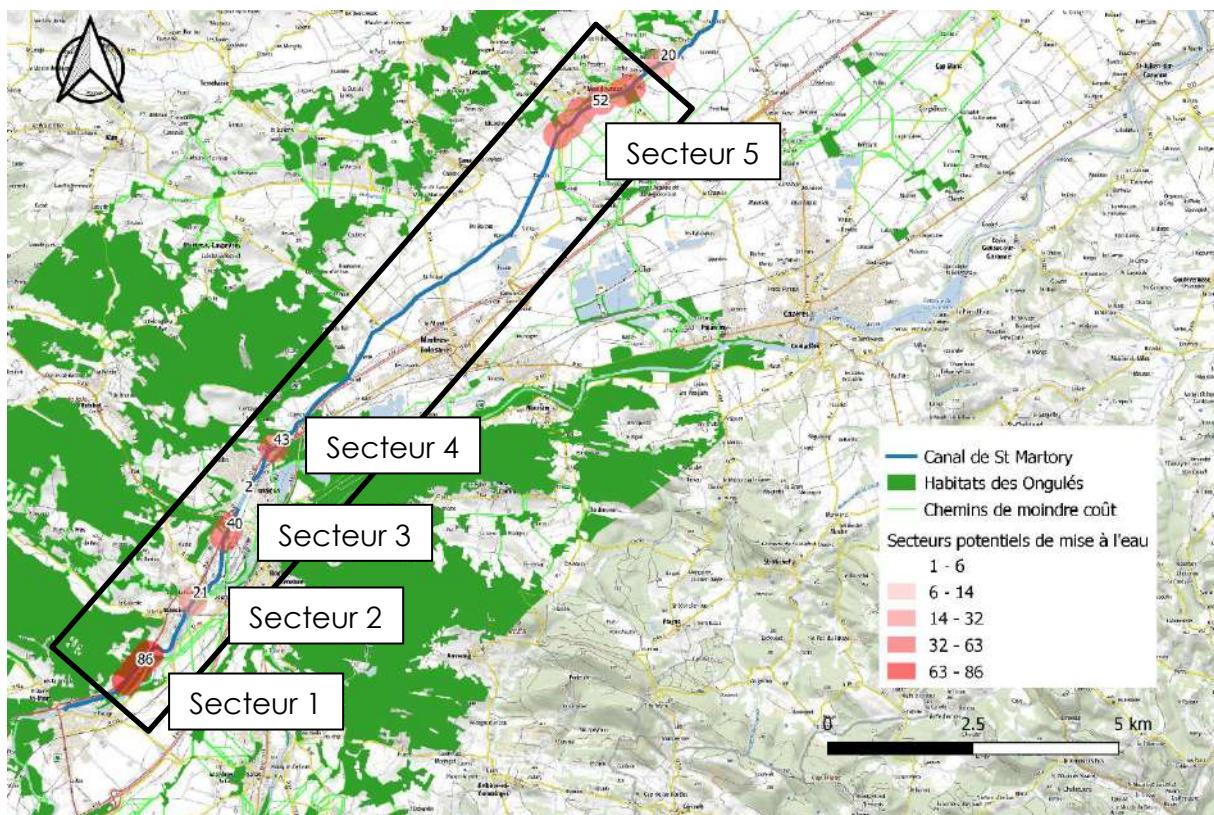
5 secteurs ont été identifiés sur le tronçon situé entre la prise d'eau à Saint-Martory et la centrale de Mondavezan. Les deux secteurs ressortant comme potentiellement les plus problématiques se situent juste en aval de la prise d'eau sur la commune de Saint-Martory et juste en amont de la centrale. Le premier de ces secteurs s'inscrit entre la ripisylve de la Garonne et la ZNIEFF « Bois de la Hage et massifs de Laffite-Toupière », le second correspond à des connexions entre des habitats de plus petite taille et morcelés au sein de la zone agricole de Mondavezan.

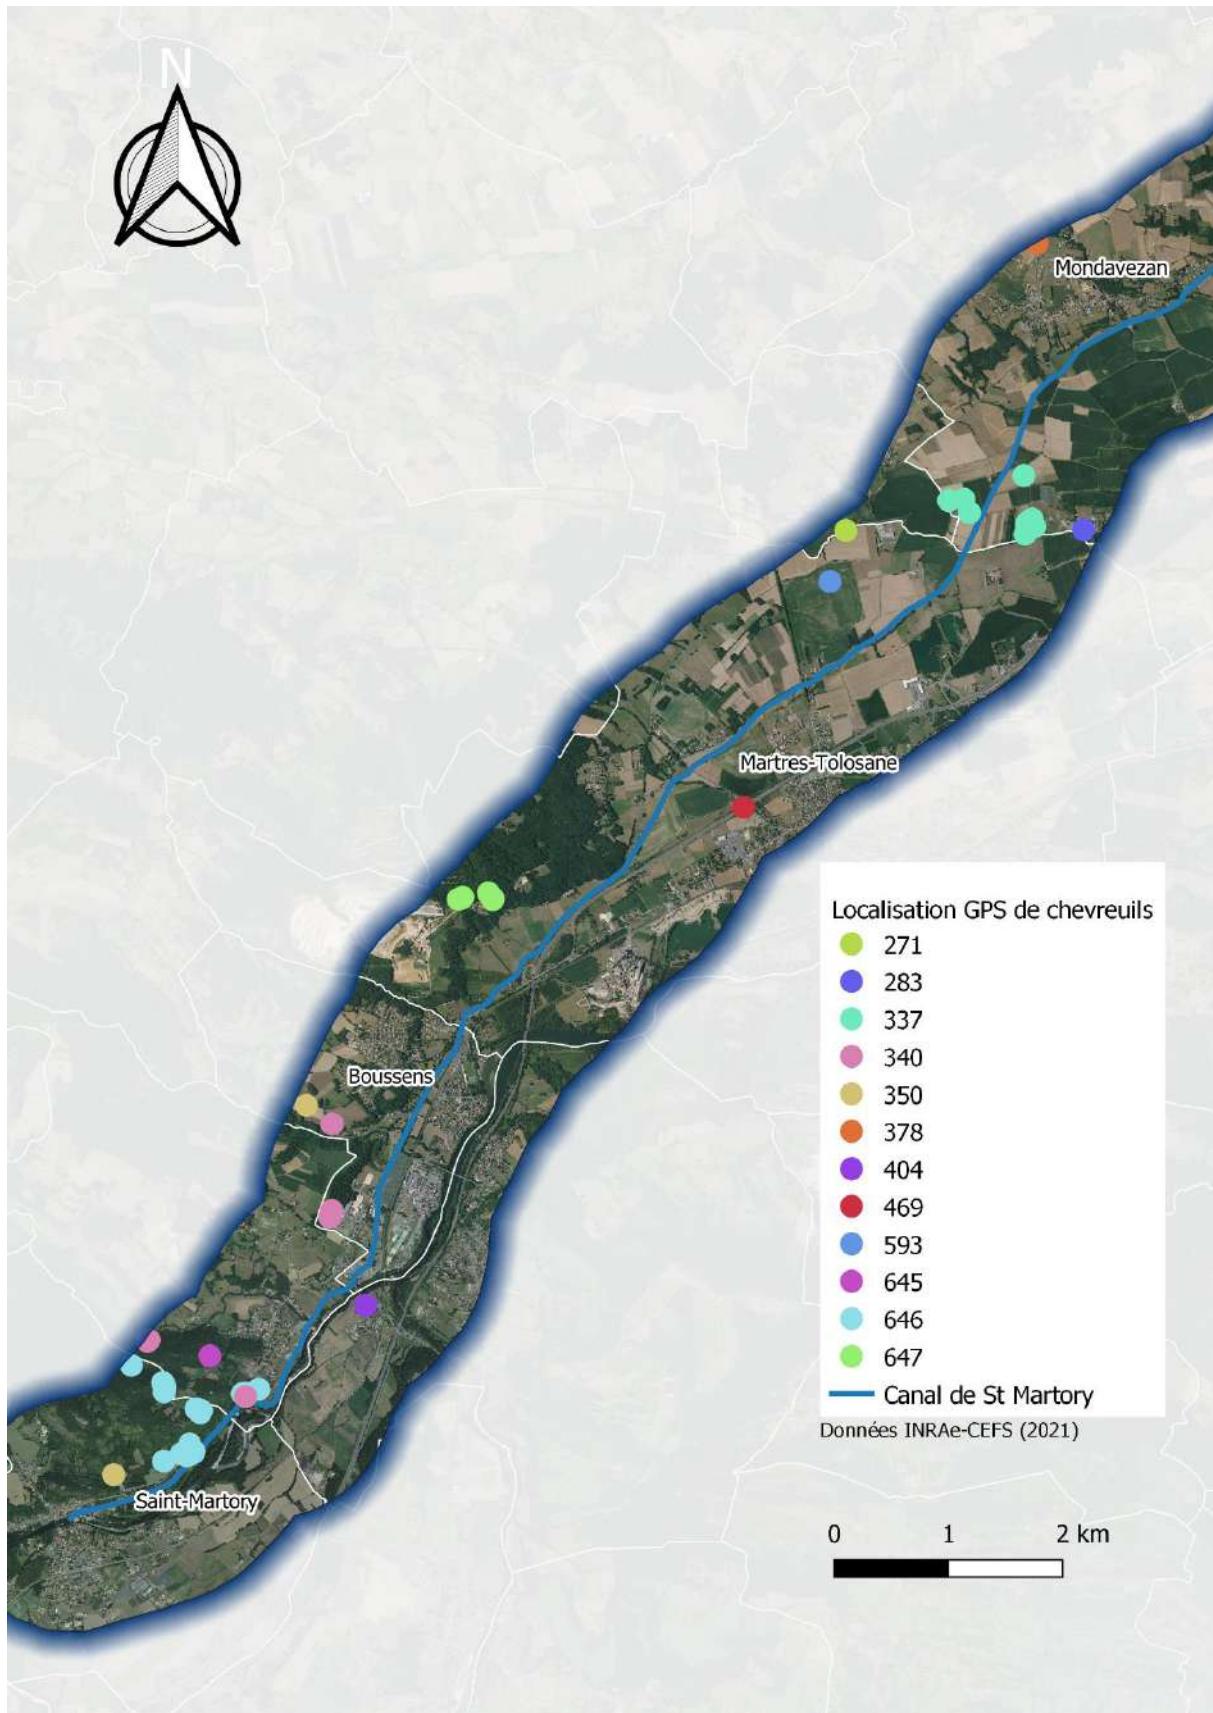
Les données fournies par l'INRAe-CEFS indiquent 77 localisation GPS de chevreuils entre 2010 et 2019. Ces données correspondent à 12 individus disperseurs et se concentrent majoritairement sur les communes de Saint-Martory, Mancioux, et Mondavezan.

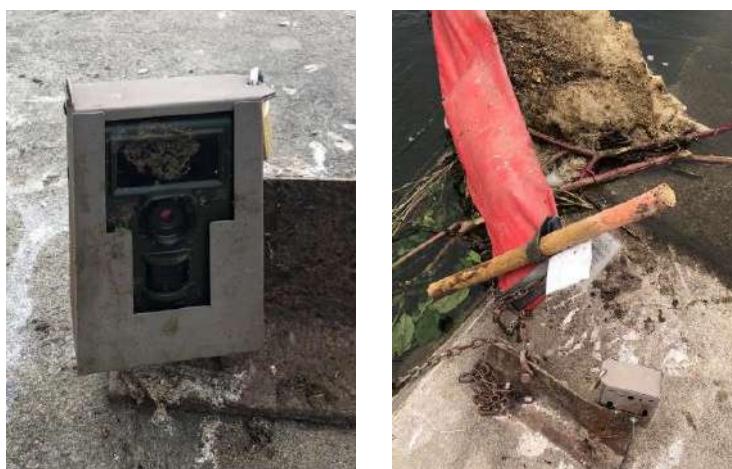
Cinq pièges photographiques ont été disposés à proximité des échappatoires à faune afin d'évaluer leur utilisation par la grande faune et l'efficacité des dromes mises en place. Ces appareils permettent de détecter un mouvement et de réaliser des photographies ou des vidéos.

Les photopâges ont été positionnés aux niveaux des 3 dromes installées (nommés Mancioux, Martres, Mondavezan), à proximité d'une chaîne visant à effaroucher la faune vers la rampe de sortie (Martres Factice) et dans une zone du canal plus naturel, sans passage d'humain (nommée Martres Bec de Canard).

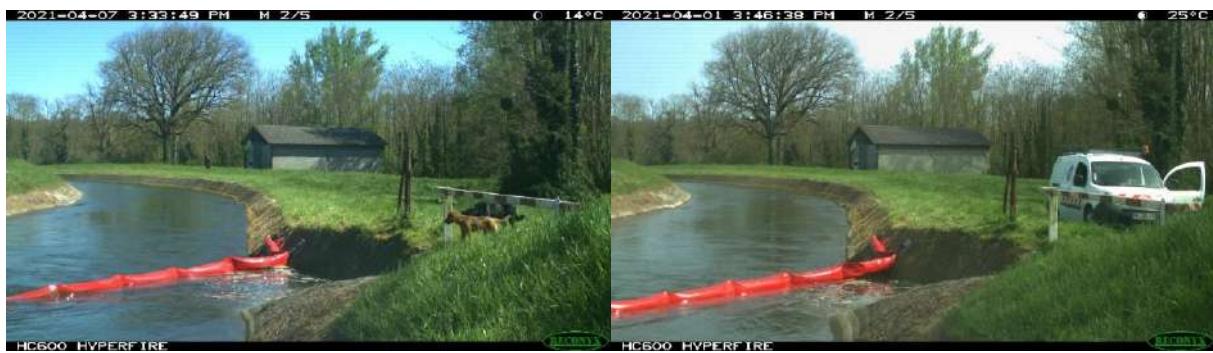
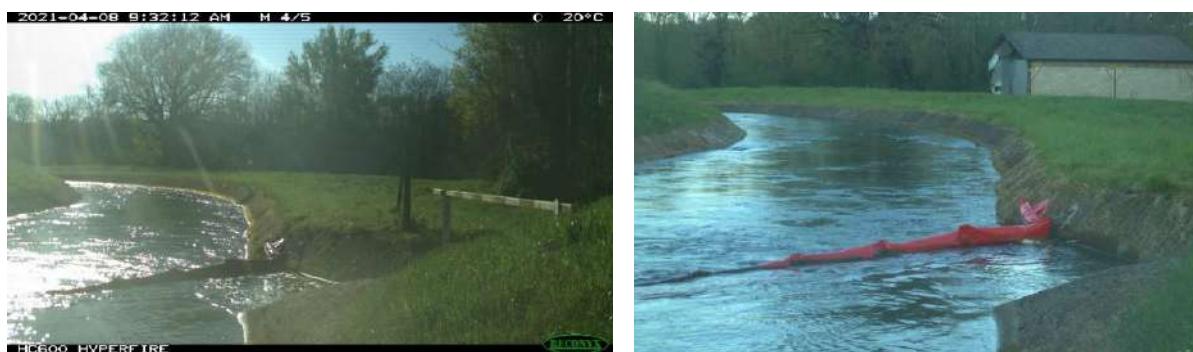
6.2.1. DROME DE MANCIOUX

Aucun résultat concluant n'a été obtenu sur la nouvelle drome installée à Mancioux. Aucun cliché d'Ongulés mort ou vivant n'a été réalisé et les photopâges ont uniquement été déclenchés par des éléments extérieurs (anatidés, vents, feuilles, fréquentation humaine).

D'après les services techniques de la Fédération, un cadavre de chevreuil aurait été retrouvé par un passant au niveau de la drome sans déclencher l'appareil photographique. De plus, alors que la drome était correctement installée et tendue lors de sa mise en place par Réseau31 (le 01/04/2021), celle-ci s'est retrouvé immergée dès le 08/04/2021 empêchant son fonctionnement correct.

Ces résultats montrent que la localisation de cette drome ne semble pas adaptée et que des ajustements doivent être réalisés régulièrement pour maintenir la pleine fonctionnalité des dromes.

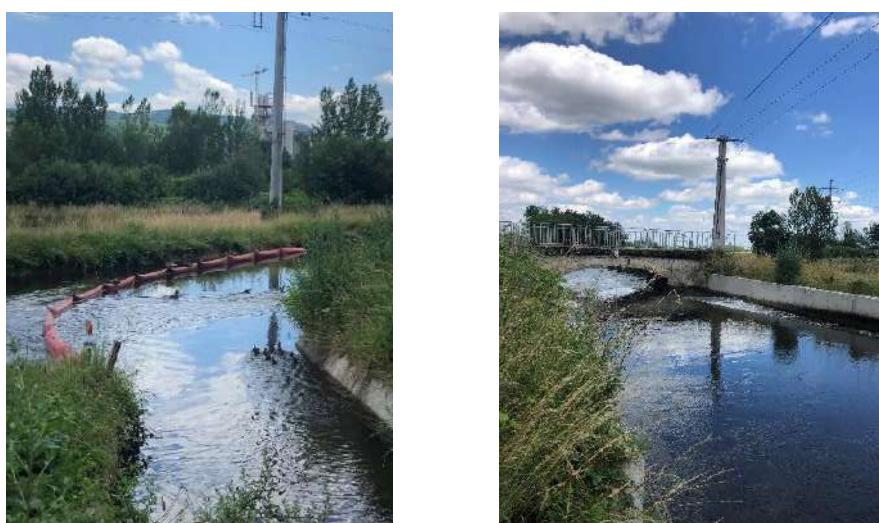
Deux chevreuils ont été photographiés au niveau de cette drome : l'un sortant par la rampe le 10/04/2021 et l'autre mort le 23/04/2021. Ces observations laissent penser que le système fonctionne, puisqu'il permet aux animaux vivants de sortir du canal, mais qu'il pourrait néanmoins ne pas être suffisant pour retenir des animaux car le cadavre est parvenu à passer sous la drome. Il est apparu sur ce site que la drome était mal raccordée à la berge, laissant échapper nombreux d'embâcles et éventuellement d'animaux.

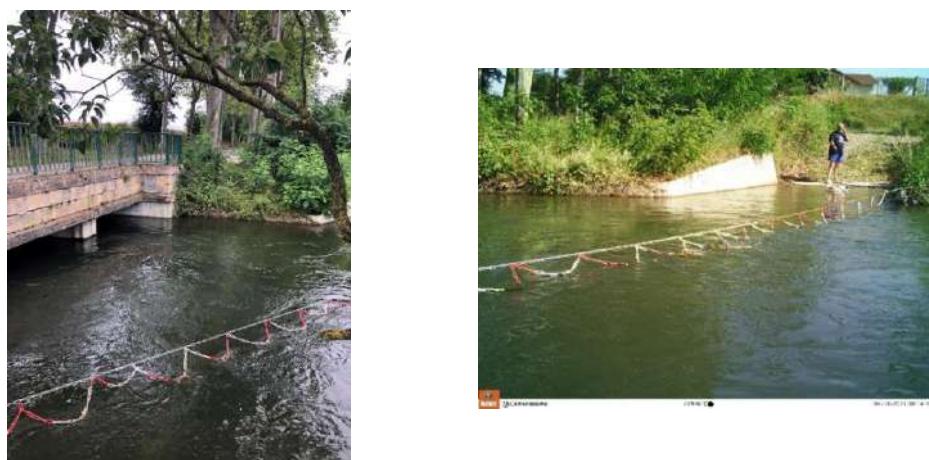
Une seule capture photographique a été réalisée sur ce secteur le 14/04/2021. Une chevrette nage dans le canal et fui la rampe car des gens l'observent depuis la berge. L'animal passe sous la chaîne et est finalement entraîné par le courant.

Cette unique photographie permet de tirer un enseignement majeur en confortant le fait que les dispositifs de sortie doivent être positionnés dans des secteurs faiblement fréquentés par l'Homme sous peine d'en entraver le fonctionnement, ou d'amener des animaux dans secteurs inopportun (par exemple zones habités, en bordure de routes ou d'autres canaux, etc.). De plus, il semble que le dispositif factice est inefficace.

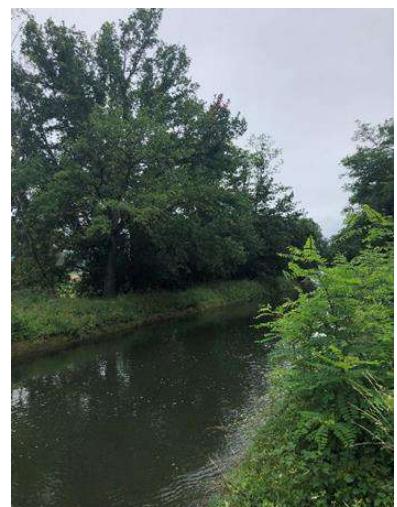
le long des berges ; cet appareil semble donc avoir été positionné dans une zone de mise à l'eau majeure du Chevreuil.

Ce secteur dispose d'une rampe à environ 400 mètres en aval, débouchant en secteur agricole et qui pourrait se révéler idéal pour l'installation d'une drome.

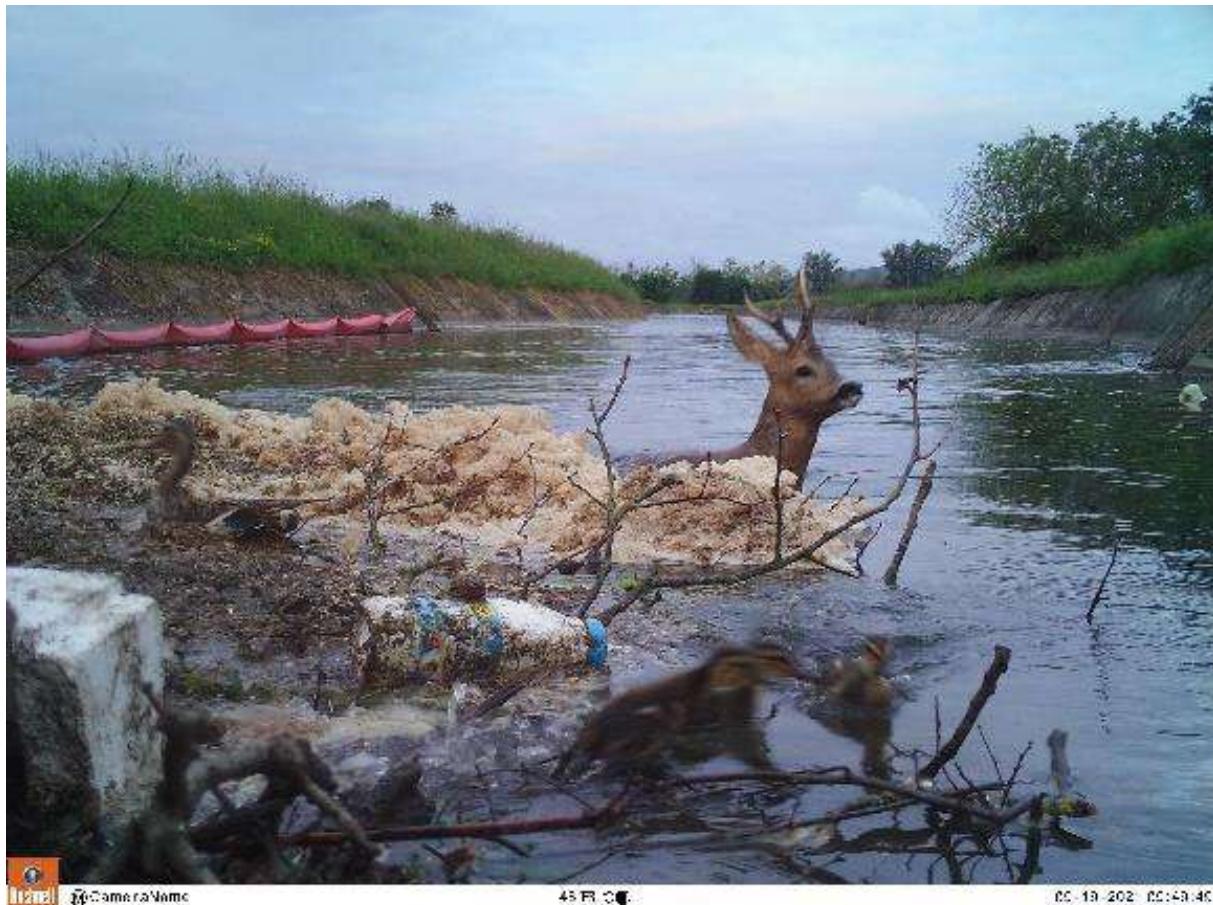
6.2.5. DROME DE MONDAVEZAN

Le dernier appareil photographique a été positionné au niveau d'une drome et d'une rampe de sortie situés en amont des grilles de récupération des cadavres de la centrale hydroélectrique de Réseau31.

Le suivi a permis de photographier la sortie d'un chevreuil le 18/05/2021, laissant penser que l'installation de la drome à cet endroit favorise la sortie des animaux encore en vie. Le 14/04/2021 un chevreuil sans doute déjà noyé a néanmoins été relevé à la drome, laissant penser que des dromes en amont sont nécessaires.
